OBRAS DE MEJORAMIENTO Y SEGURIDAD OPERACIONAL PLANTA TRATAMIENTO DE AGUAS SERVIDAS VALDIVIA

INFORME FINAL

Marzo 2018

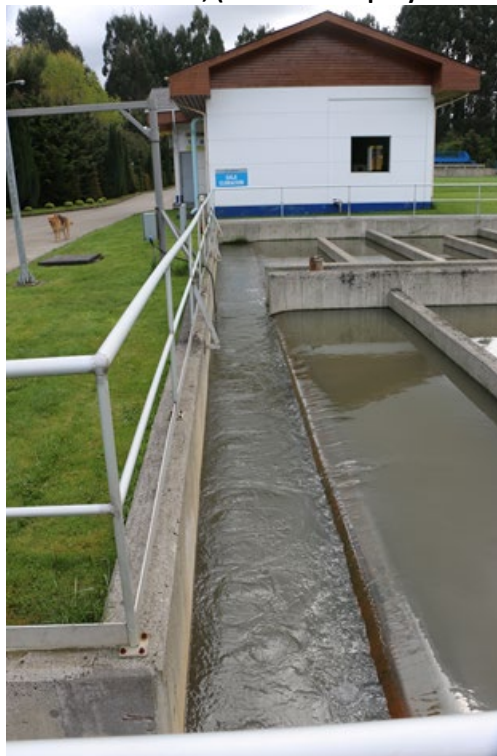
En el caso del primer caudal, se observó una operación hidráulica normal, con revanchas adecuadas. Sin embargo para el caudal mayor, se evidenció algunos problemas, tales como escasa revancha y vertederos cercanos a ahogarse.

A modo de ejemplo, en la siguiente fotografía, tomada el día 14 de Octubre de 2017, se evidencia el principio de ahogamiento del vertedero de la cámara de contacto para el caudal máximo.

Figura N° 1
Vertedero cámara de contacto, (situación sin proyecto día 14/10/2017)

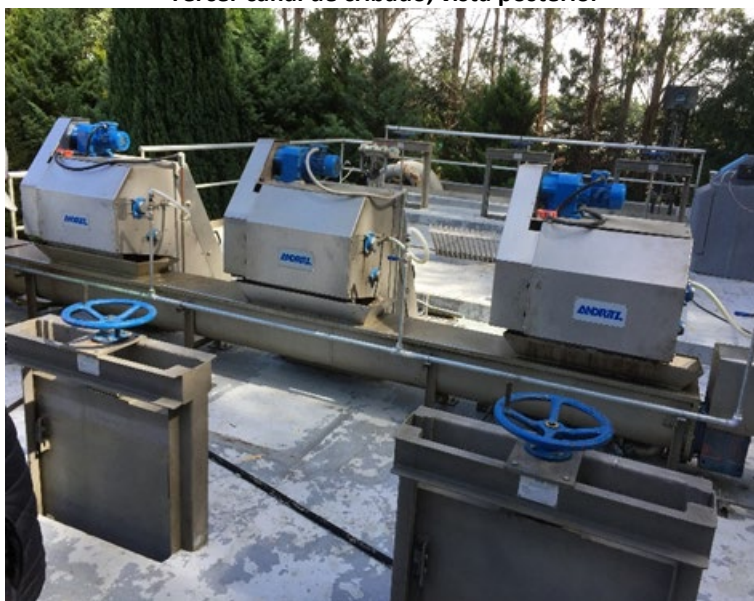
Figura N° 2
Tercer canal de cribado, vista posterior

Para ello, y a efectos de evitar lo anterior, se consideró instalar una rejilla fina de limpieza automática en el canal de by-pass, con lo que se logró disponer de tres canales similares en paralelo, y en caso de falla o mantención de uno de ellos, los dos restantes aseguran una normal operación.

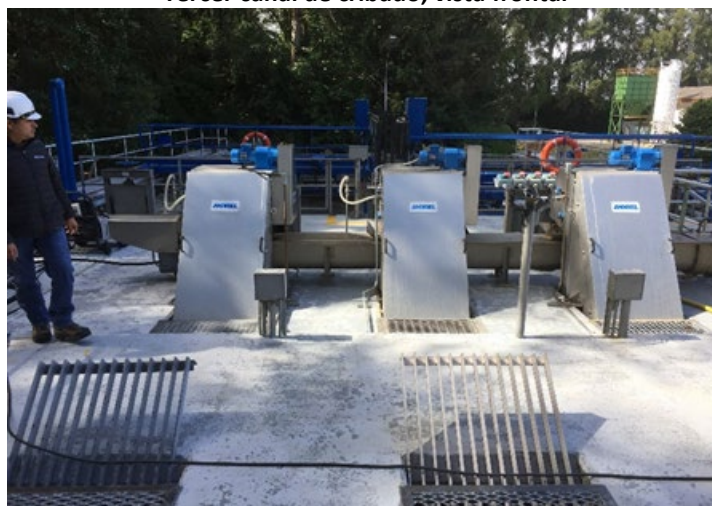
Figura N° 3
Tercer canal de cribado, vista frontal

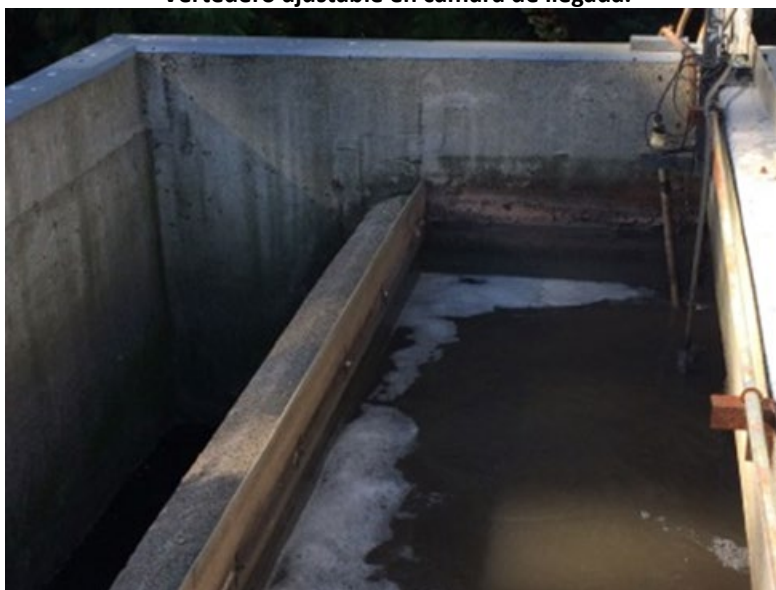
Figura N° 4
Vertedero ajustable en cámara de llegada.

Si bien la habilitación del tercer canal de rejilla mecanizada permitirá rebajar el nivel de agua en la cámara de cabecera algunos centímetros, se sugirió peraltar el vertedero a By-Pass en la cámara de llegada mediante una pletina de acero inoxidable como medida de seguridad para que no se produzcan vertidos por borboteos u otras situaciones temporales. Además esta pletina es regulable, lo que permite modificar la cota de umbral de vertedero. Se peraltó el vertedero en nueve centímetros.

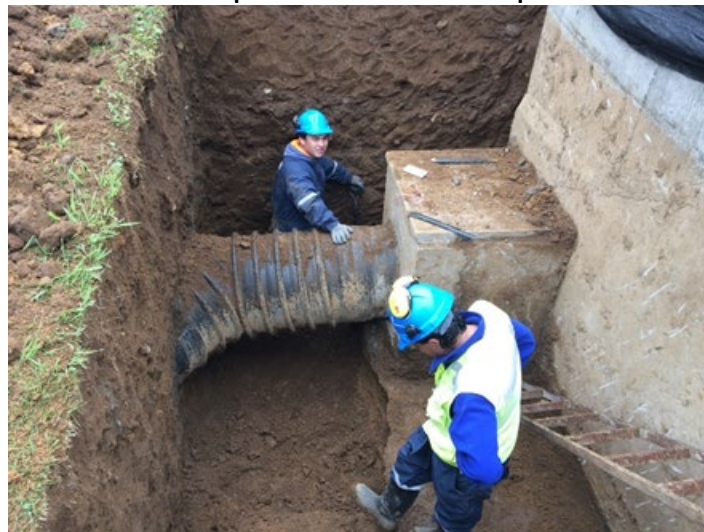
Figura N° 5
Excavación para conexión tubería en paralelo.

Como solución, y para no afectar la operación continua de la PTAS, se contempló una tubería paralela de PEAD PN-6 DN= 600 mm y 52 metros de longitud. Además se ejecutó una cámara de inicio y otra de llegada para la tubería, ambas cámaras de hormigón armado. Adicionalmente se instalaron compuertas murales para aislar la tubería existente de la proyectada.

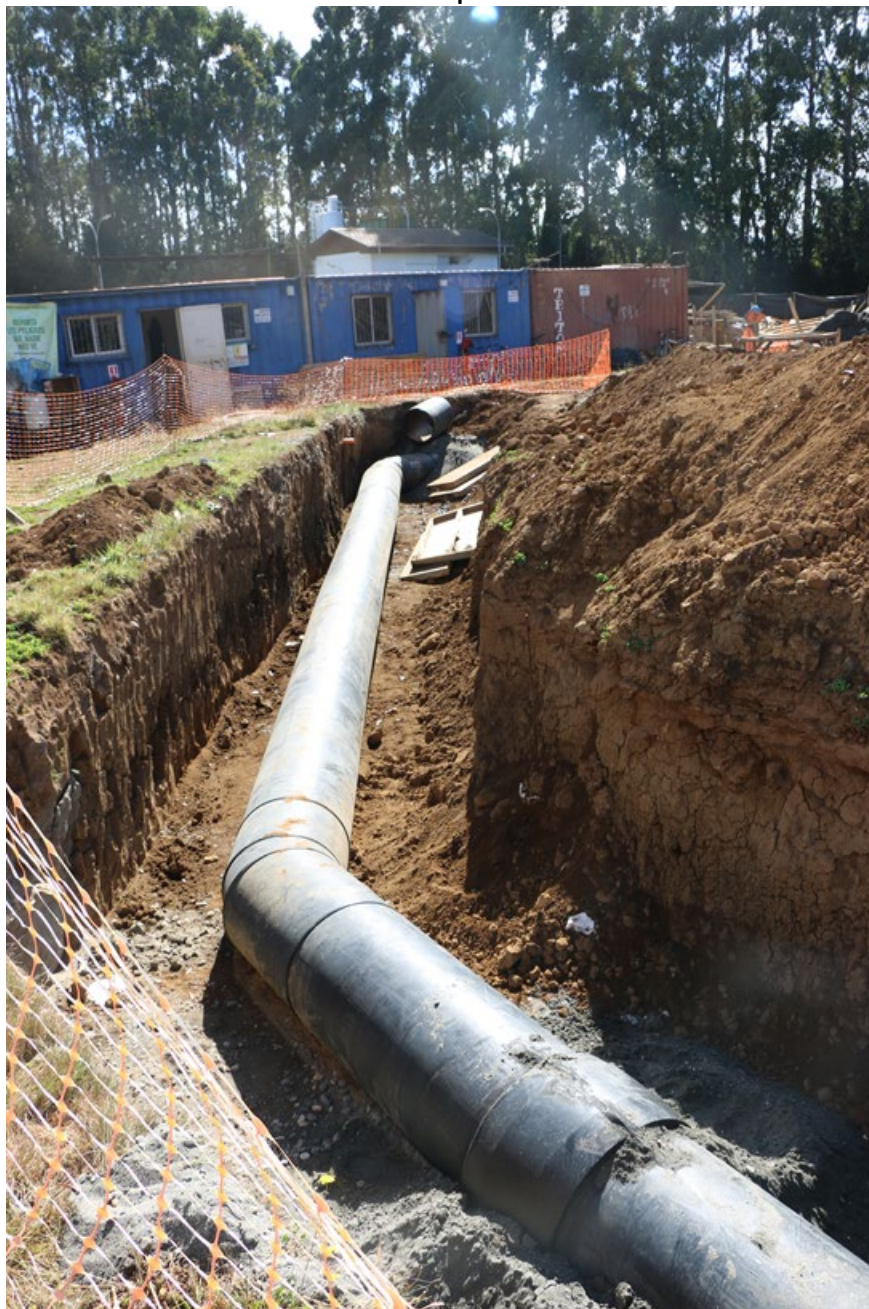
Se evidencian riesgos de falla en la tubería (filtraciones o Roturas) dada la materialidad y el tipo de tubería instalada (SPIROPECCC).

Por otra parte se identifican altas pérdidas de carga en el tramo de interconexión a la cámara de contacto con el caudal máximo de tratamiento actual.

Figura N° 6
Tubería en paralelo.

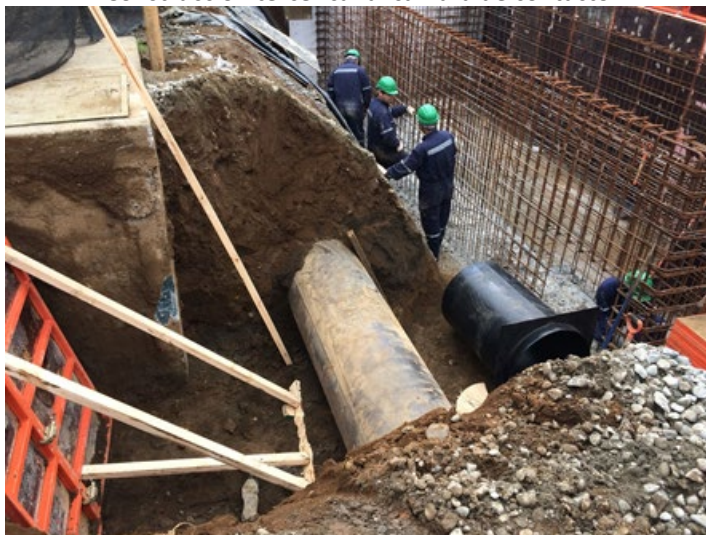
La PTAS cuenta con una cámara de contacto de dos canales que permite atender las necesidades operacionales. Sin embargo, debido a que la planta cuenta sólo con sedimentación primaria, suele ocurrir sedimentación en la cámara de contacto, lo que obliga a ejecutar faenas de limpieza regulares. Esta operación obliga a dejar una de las cámaras fuera de servicio temporalmente, afectando la operación de este proceso.

Figura N° 7
Construcción tercer canal cámara de contacto.

Para ello y a efectos de no entorpecer la normal operación, se contempló construir un tercer canal, lo que permite dejar fuera de servicio cualquiera de ellos, mientras se efectúan los trabajos de limpieza.

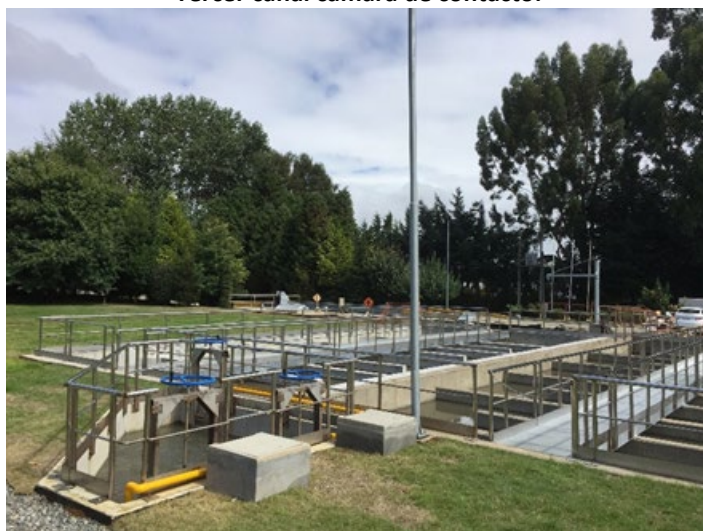
Figura N° 8
Tercer canal cámara de contacto.

Para este tercer canal se consideró las mismas dimensiones de las existentes. Sólo se agregó ochavos en las esquinas interiores para disminuir puntos muertos y así mejorar las condiciones hidráulicas. Se contempló además un foso para la instalación temporal de una bomba de agotamiento para facilitar la limpieza.

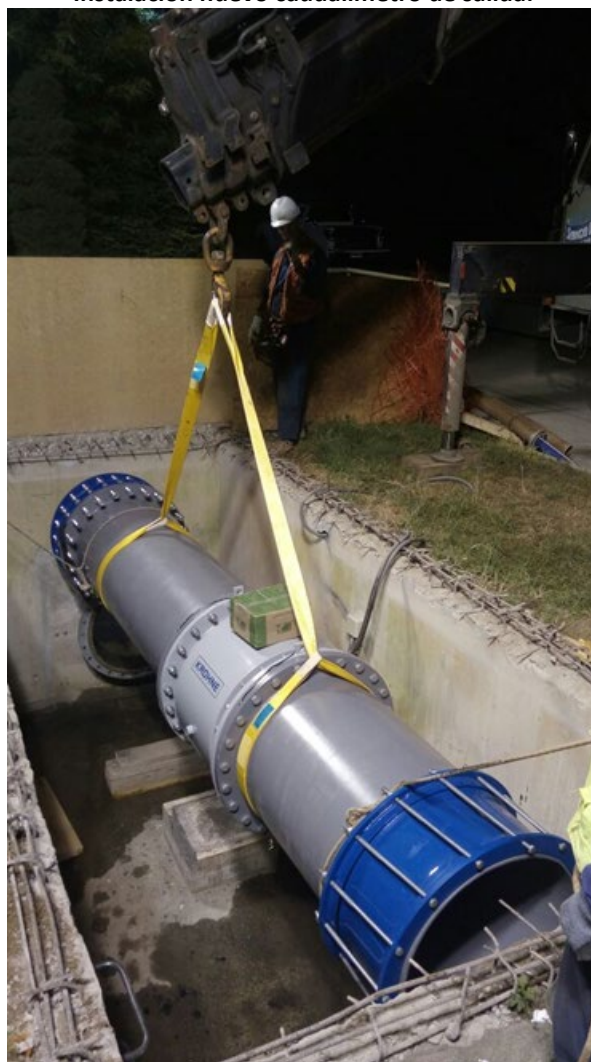
La data de los caudalímetros supera la Vida Útil, por consecuencia la renovación de estos se hace necesaria.

Por otra parte, de acuerdo con los análisis hidráulicos realizados, la interconexión desde el canal de descarga hacia la cámara de descarga final de la EDAS presenta altas pérdidas de carga producidas por singularidades, en particular el tramo de diámetro reducido en el que se encuentra instalado el macro medidor de caudal de descarga de agua tratada.

Figura N° 9
Instalación nuevo caudalímetro de salida.

Esta situación se resolvió, reemplazando el actual medidor de caudal de 500 mm de diámetro, y el tramo de tubería en el que se encuentra instalado, por uno de 700 mm. Se utilizó la misma cámara. Para tales efectos se contempló modificar la actual losa superior, agrandando la escotilla central.

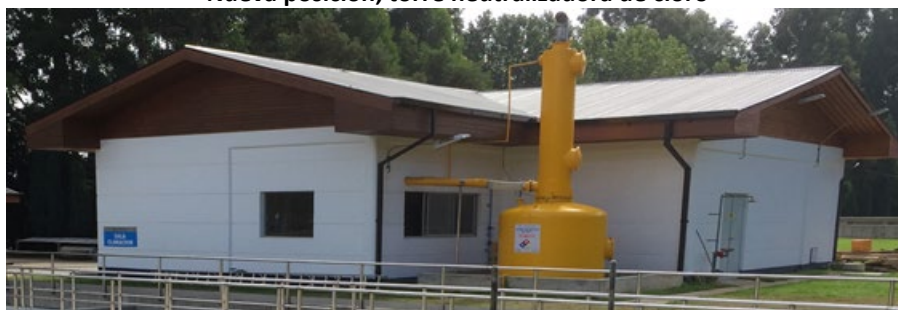
Figura N° 8
Nueva posición, torre neutralizadora de cloro

Esta primera etapa considero reubicar la torre neutralizadora y realizas las interconexiones hidráulicas necesarias para el correcto funcionamiento del sistema. La torre va apoyada sobre un radier de hormigón y una parrilla de plástico reforzado con fibra de vidrio. También se consideró una mantención integral a la torre.

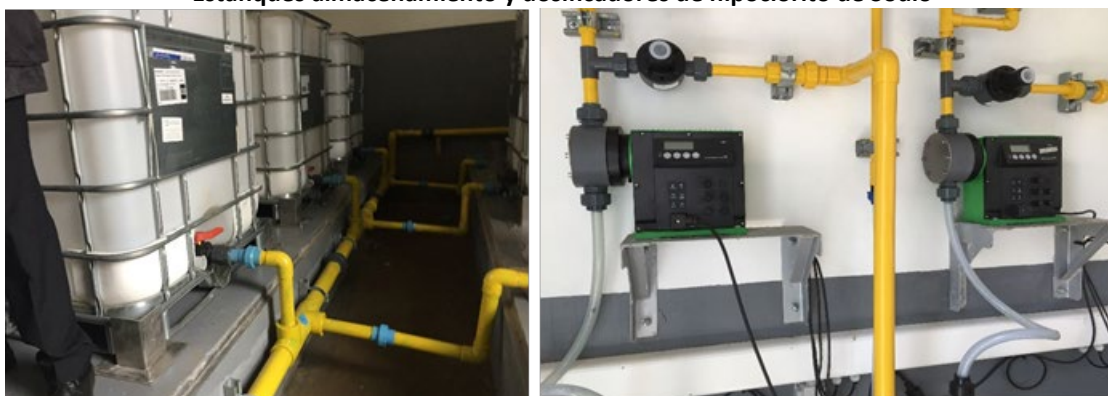
Figura N° 9
Estanques almacenamiento y dosificadores de hipoclorito de Sodio

Este proyecto contempló ampliar el actual edificio de cloración con el fin de instalar una sala para almacenamiento de hipoclorito de sodio y otra sala para instalar bombas dosificadoras de hipoclorito, con el objetivo de contar con un sistema alternativo al gas cloro y de respaldo frente a eventuales fallas o deficiencias del sistema en operación, o retrasos en el suministro.

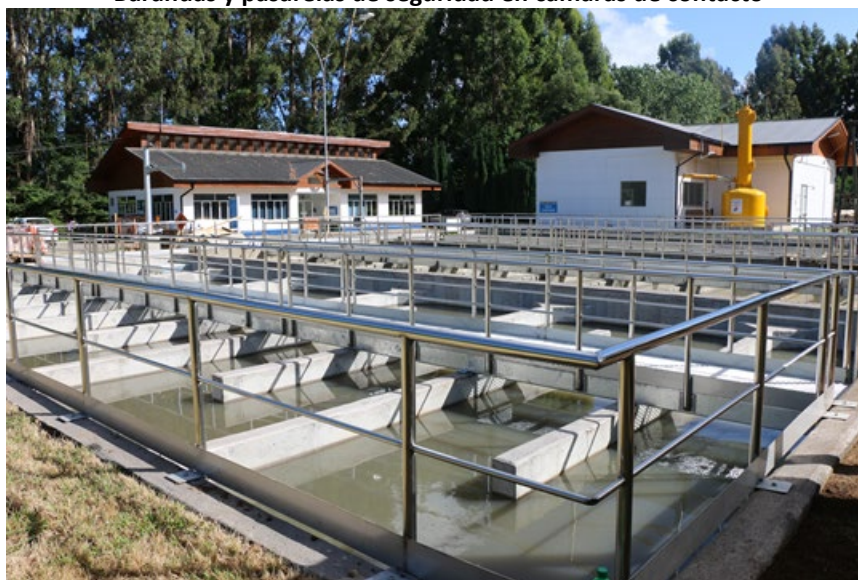
La PTAS cuenta en la cámara de contacto con dos canales en paralelo, y se proyectó una tercera. Teniendo en consideración que la planta es primaria, se produce sedimentación en la cámara de contacto, esto conlleva faenas de limpieza regulares para no afectar el proceso de desinfección. Dada la gran dimensión de estas estructuras, la limpieza del fondo es una actividad riesgosa para el personal.

Figura N° 10
Barandas y pasarelas de seguridad en cámaras de contacto

Por lo anterior, se ha contemplado construir pasarelas y barandas de protección en cada una de las canales de las cámaras de contacto, facilitando el trabajo de limpieza y disminuyendo el riesgo para el personal. Además, se ha considerado en las tres compuertas de ingreso a la cámara de contacto el reemplazo de los pedestales de maniobra y cierres de neopreno, dado que presentan corrosión y no proporcionan una adecuada estanqueidad.
